La controversia de la inspección técnica de edificios en el vigente marco legal de la edificación

Luis Manuel Villa García

The controversy of technical inspection of buildings in the construction present legal framework

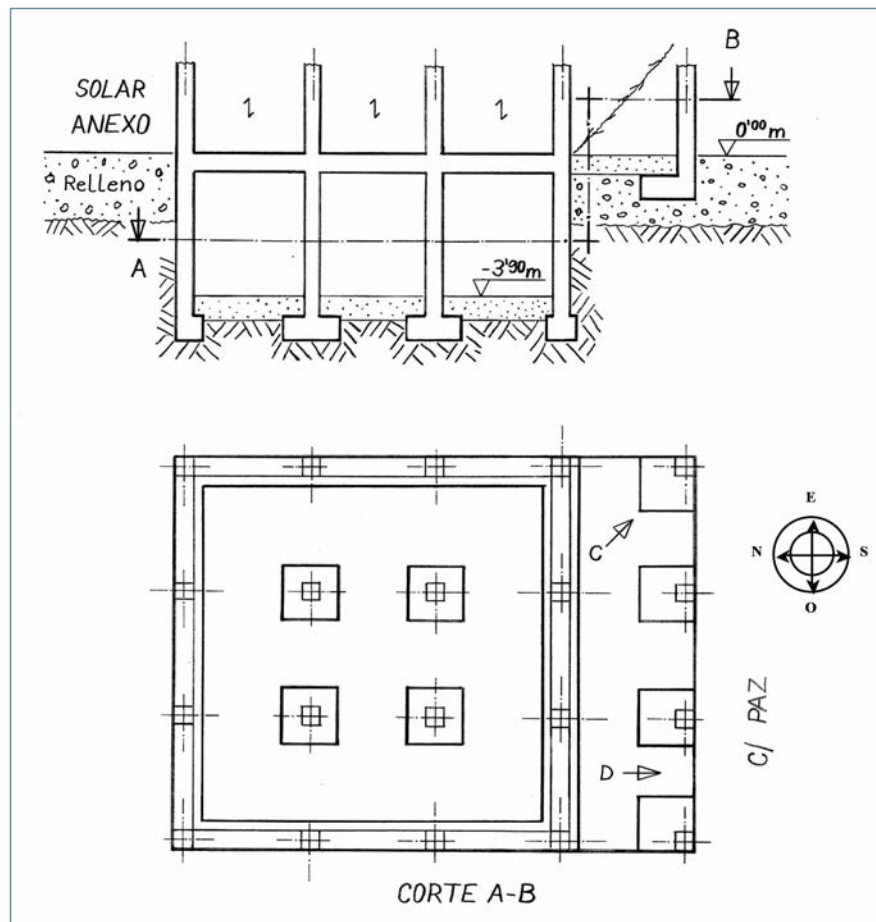
Figura 3. Alzado y planta de la infraestructura del edificio.

Los daños se localizan principalmente en las paredes de la planta baja perpendiculares a la fachada principal (que da a la calle de la Paz, figura 3), comprendidos entre esta última y la segunda alineación de pilares (figuras 4 y 5).

Posteriormente, se ha averiguado que sobre el relleno de escombros solo descansa una alineación de pilares coincidente con la fachada principal, el resto no.

Todo ello induce a pensar que analizar el caso para un posible recalce por micro pilotes –cuando se consideró que todo el edificio apoyaba sobre un relleno de escombros– no es necesario.

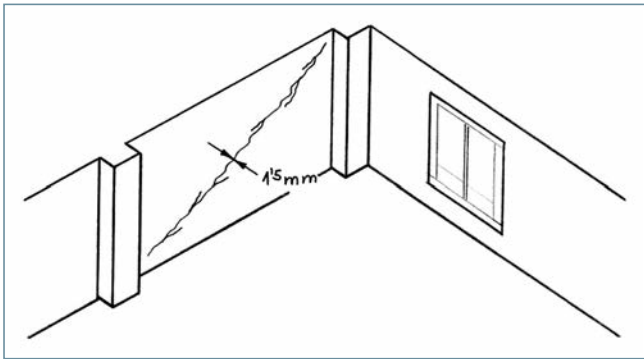
Figura 5. Vista según D (figura 3) a la altura de la planta baja.

Durante una de las visitas que se efectuaron al edificio, en una inspección visual más cuidadosa de las fisuras, en aquellas zonas en las que la fractura no es “limpia”, esto es que se han desconchado algunos trozos, se descubre que estos son de yeso en unas paredes con carga de mortero.

Picando en toda la longitud diagonal de la fisura, el yeso (más blando que el mortero) se desprende rápidamente y se descubre una fisura mayor, cuyos labios son de mortero, con una abertura de poco más de 9 mm. Esto quiere decir que en algún momento de la vida del edificio, ya se produjeron grietas y fueron tapadas con yeso.

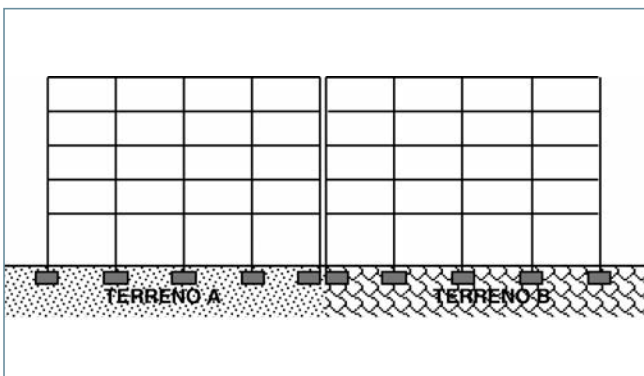
Figura 6. Ejemplo de construcción dividida en dos bloques, a ambos lados de la discontinuidad del terreno, mediante junta de asiento.

recomendación de diseño, es conveniente independizar la estructura mediante juntas de asiento (bloques aislados) en el caso de que el nivel de apoyo no sea homogéneo, esto es, que el terreno presente características geotécnicas heterogéneas, como en este caso, variaciones en su naturaleza (figura 6). Y cambios en el tipo de cimentación: es recomendable, que en cada uno de los bloques de la edificación, la tipología de la cimentación sea homogénea (figura 7). En el caso presente, tampoco se ha tenido cuidado de no combinar cimentaciones superficiales con semiprofundas en un mismo bloque.

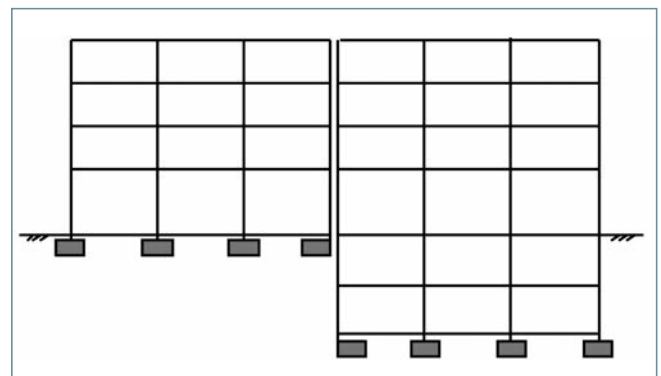
Figura 7. Ejemplo de edificio independizado en dos bloques, debido a cambios en el tipo de cimentación y a las cargas recibidas por esta.
