Ensayo de nuevos elementos para la protección de la avifauna en líneas aéreas de alta tensión

Santiago Liviano García, Ángel Morrón Conejero

Testing of new elements for the protection of birds in overhead power lines

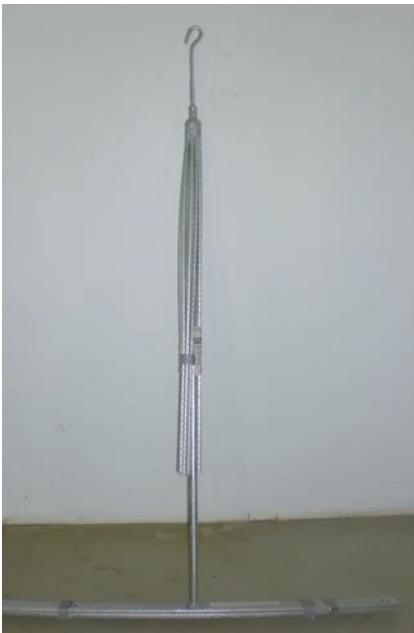
Se trata de un accesorio que está formado por un mástil en el que están soldadas varillas de menor sección que este. La estructura final se asemeja al chasis de un paraguas (de ahí su nombre). Está diseñado para fijarlo sobre la cabeza

de los apoyos perpendicularmente a las mismas, con el fin de evitar la posada y la nidificación. La punta del paraguas se diseñó en un principio recta, pero existía el peligro de que las aves pudiesen resultar heridas si intentasen la posada sobre él, por lo que se decidió curvar esta punta (figura 1).

Figura 1. Paraguas (con varillas laterales cerradas).

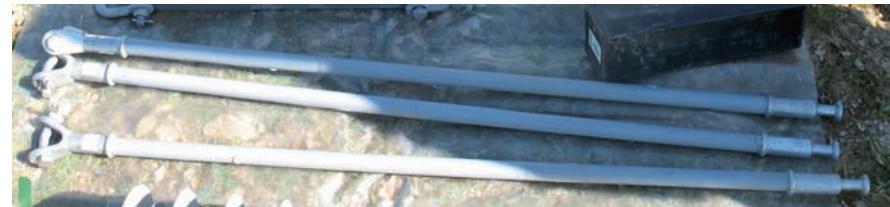
– Bastón aislante de 36 kV de composite. Está constituido por un núcleo y protegiendo a este núcleo se monta un revestimiento polimérico. A los extremos del aislador unidos al núcleo se montan los herrajes metálicos, que soportarán las cargas mecánicas (figura 2).

Este elemento se diseñó con un diámetro específico con la finalidad de evitar el posado sobre el mismo. La longitud del bastón aislante de 36 kV es sus-

tancialmente superior a la de un aislador de 30 kV, por lo que consigue un aumento de la distancia entre el conductor y el apoyo, alejando así los elementos de distinto potencial y evitando que puedan producirse electrocuciones.

Figura 2. Bastón aislante de 36 kV.

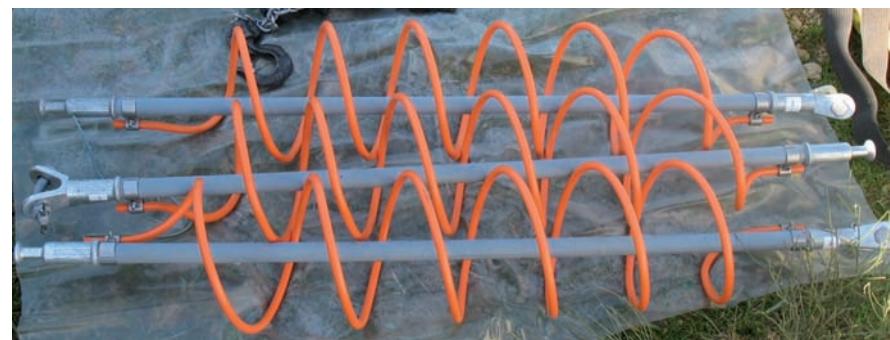
– Bastón aislante de 36 kV de composite con espiral salva-pájaros. El bastón aislante de 36 kV se ensayó también montado con una espiral salvapájaros de 12 mm de diámetro montada concéntrica con el bastón.

Como se puede observar en la figura 3, el bastón aislante de composite es exactamente el mismo que el anterior, sólo que alrededor de este se montó la espiral salvapájaros para dificultar aún más el posado sobre el elemento aislante.

Figura 3. Bastón aislante de 36 kV de composite con espiral salvapájaros.

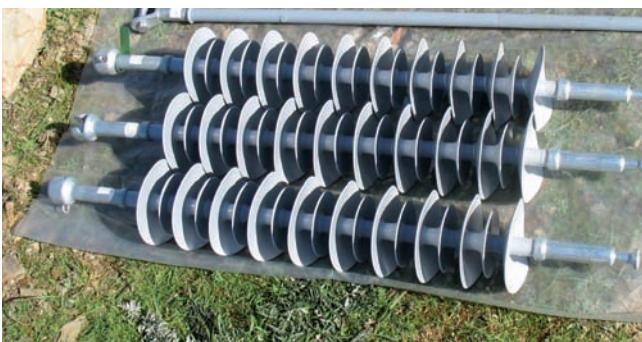
– Aislador de 66 kV. Está constituido por un núcleo de resistente dieléctrico y por un revestimiento polimérico protegiéndolo. Alrededor del núcleo se establecen unas aletas o platos que aseguran la línea de fuga específica. En los extre-

mos del aislador se montan los herrajes metálicos unidos al núcleo, encargados de soportar las cargas mecánicas (figura 4).

El objetivo que se persigue al instalar este aislador es aumentar la distancia entre el conductor y el apoyo, alejando así los elementos de distinto potencial. Al disponer de aletas y no ser rígidas, como las de un aislador de vidrio, se dificulta el posado sobre estas.

Figura 4. Aislador de composite de 66 kV.

La conclusión final es que el aislador de 66 kV no resulta efectivo ante el posado.

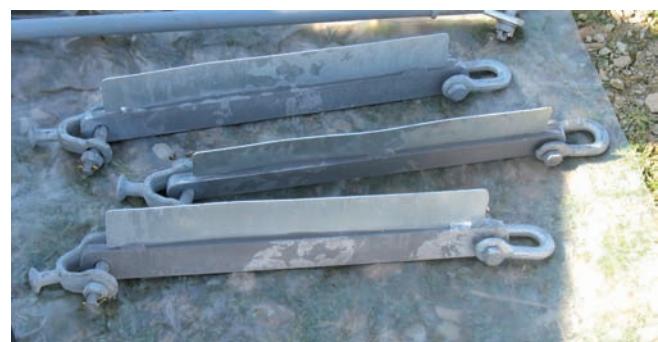
– Alargadera de avifauna. Este accesorio está constituido por una alargadera del tipo ALV 16-470, o similar, y una pletina de acero unidas entre sí por puntos de soldadura y galvanizadas en caliente (figura 5).

Este dispositivo se diseñó con la finalidad de evitar el posado de las aves sobre la alargadera clásica. Al disponer de esta pletina superpuesta se intenta conseguir el menor grado de ergonomía posible y así dificultar al máximo el posado.

Figura 5. Alargadera de avifauna.

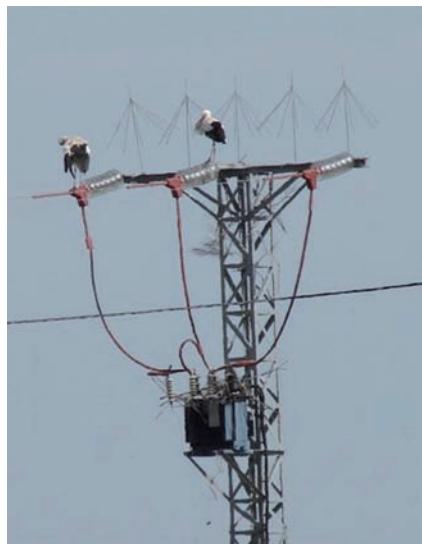
Una vez eliminado el problema de las tentativas de nidificación en la cruceta, la pareja de cigüeñas pretendió hacer el nido sobre el transformador del mismo apoyo (figura 6). Se ayudaban posándose sobre los aisladores y sobre las fundas aislantes de las grapas. Antes de realizar este proyecto se intentó eliminar este problema colocando unas espirales salvapájaros sobre los aisladores y añadiendo más paraguas. Aun así, las cigüeñas siguieron insistiendo en hacer su nido en este apoyo. Por este motivo se eligió este proyecto para hacer varios ensayos del mismo.

Figura 6. Las cigüeñas echando palos sobre el transformador.

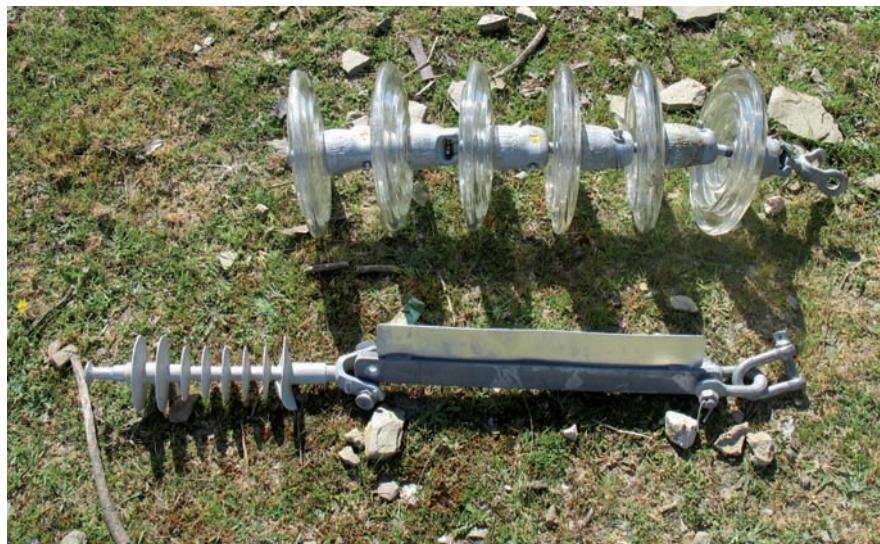
Figura 7. Aislador de composite más alargadera (en la parte inferior de la imagen).

Antes de comenzar el trabajo se pudo detectar que el conjunto de aislador de composite más la alargadera supera en longitud al aislador de vidrio, como se puede observar en la figura 7.

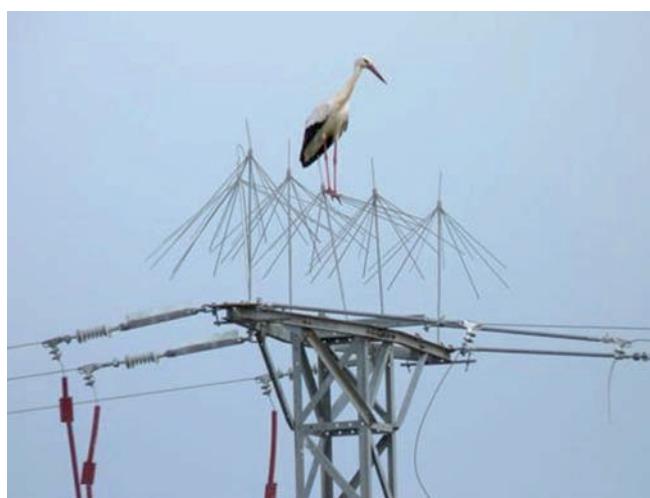
Figura 8. Cigüeña posada sobre los paraguas.

Tras el montaje de la primera fase, se llegó a observar que la cigüeña era reincidente e incluso se la observó posada sobre las varillas de los paraguas (figura 8). Esto indica que no se provocó ningún estrés sobre el animal y se puede asegurar la efectividad de los elementos probados.

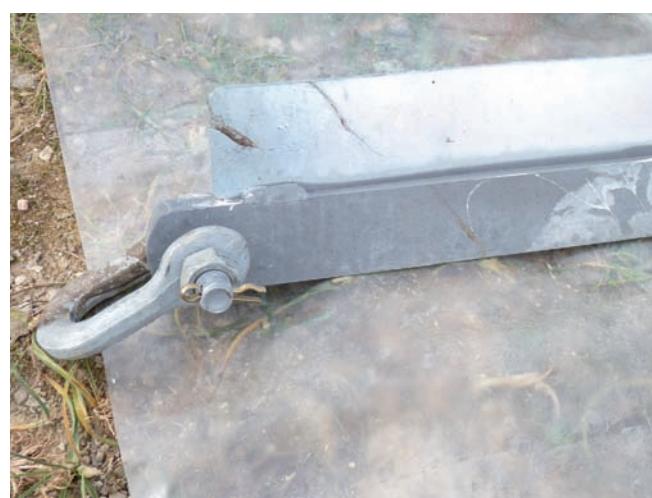
Figura 9. Defecaciones sobre la alargadera.

En el comienzo de la segunda fase del ensayo, al retirar las alargaderas de avifauna se encontraron defecaciones de la cigüeña sobre la alargadera del centro (como se puede observar en la figura 9). Se logra apreciar (según la dirección de las defecaciones) que la cigüeña no se

posó sobre la alargadera, sino sobre las varillas de los paraguas.

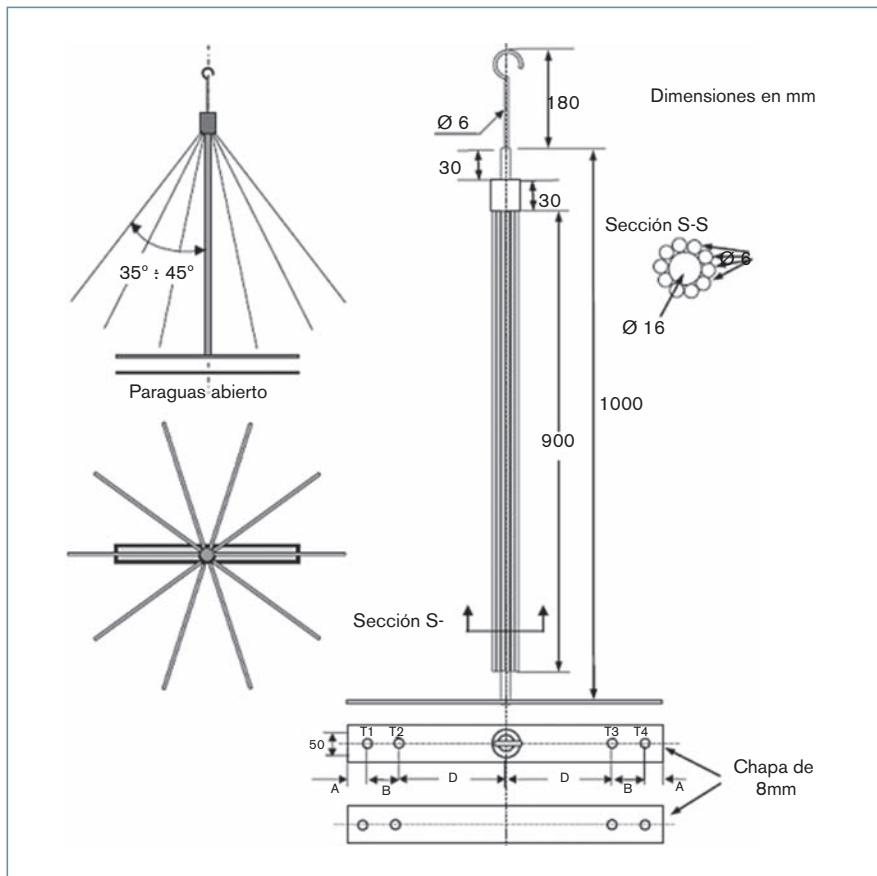
Las conclusiones son que los elementos ensayados en esta primera fase son efectivos, ya que la cigüeña no se posó sobre las alargaderas de avifauna para intentar realizar el nido sobre el transformador, ni sobre el aislador de bastón aislante. Sin embargo, se posó sobre los paraguas. Esto ha confirmado que el ángulo de las varillas de los paraguas debe estar entre 35° y 45° (figura 10).

Figura 10. Apertura óptima de las varillas.

En la segunda fase realizada se evitó la posada sobre los paraguas, al reducir el ángulo de apertura de las varillas.

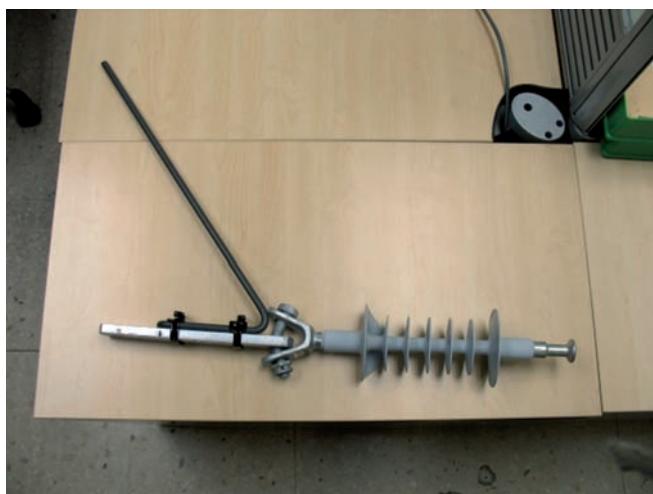
Figura 11. Armado de antena sobre alargadera.

- Alargadera con antena. Está formada por una alargadera del tipo ALV 16-470, o similar, y una varilla aislante colocada sobre esta, en forma de antena (figura 11).

Con el montaje de la antena sobre la alargadera se persigue evitar el posado sobre esta. La varilla aislante tiene un diámetro reducido para evitar que ningún ave de gran tamaño pueda sujetarse sobre ella.

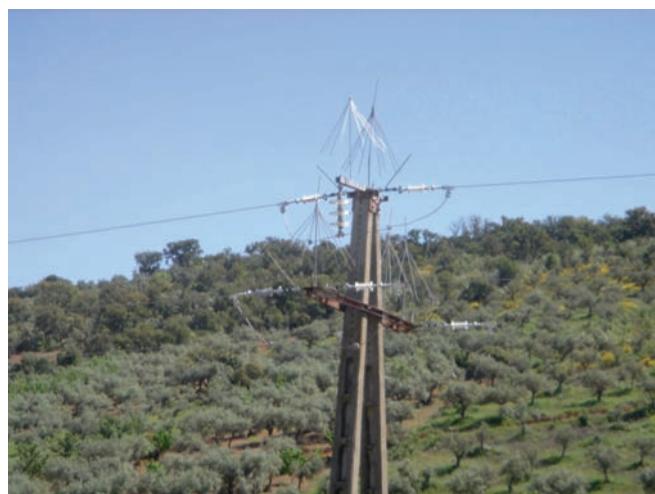
Figura 12. Montaje de alargadera y antena.

Este apoyo se encuentra con un intento de nidificación aun habiendo instalado varios paraguas para evitarlo. La retirada del nido se realizó bajo la supervisión del agente del medio natural. En este caso se van a ensayar las alargaderas con las antenas de avifauna. Antes de montar la alargadera con antena se retira el nido y se instala un paraguas más. Se persigue evitar por todos los medios que la cigüeña vuelva a realizar el nido sobre este apoyo. El montaje quedó tal como se puede observar en la figura 12.

El resultado obtenido en este ensayo es completamente satisfactorio. Se consiguió que la pareja de cigüeñas no volviera al apoyo. Tras el seguimiento realizado en los días posteriores, no se observaron intentos de nidificación, ni tan siquiera de posada.

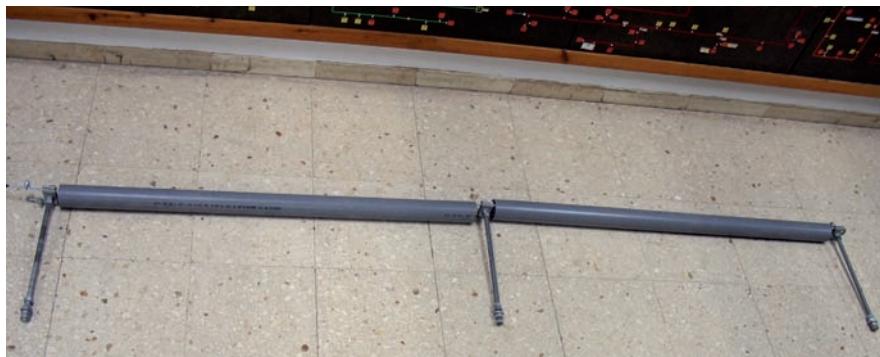
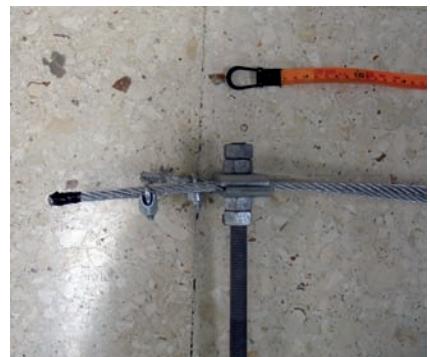
Figuras 13 y 14. Rodillo con estructura flexible (vista general y detalle, respectivamente).

• Rodillo con estructura flexible, (figuras 13 y 14) también está formado por tres varillas roscadas para fijar el sistema a la cruceta y uniendo a estas tres varillas un cable de acero doble (que vale de eje al tubo de PVC).

Ambos se diseñaron con el fin de evitar el posado sobre el tubo por ser inestable. El diámetro interior del tubo de PVC deberá ser lo suficientemente reducido para evitar la nidificación en el inte-

rior del mismo. Hay que destacar que el rodillo de estructura flexible es más versátil al poder variar su longitud durante el montaje.

Se ensayó el rodillo de tipo flexible, con un tubo de PVC de 90 mm de diámetro. La intervención se realiza mediante técnicas de trabajo en tensión. El montaje se finaliza con éxito y queda asegurado el movimiento del tubo, certificando el correcto funcionamiento del rodillo.

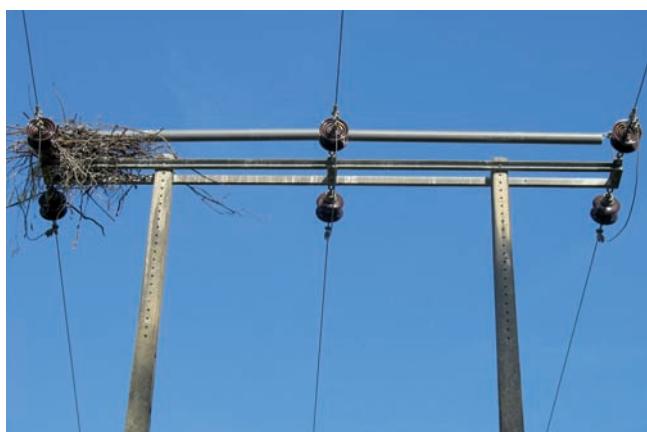
Las conclusiones de este ensayo no son las esperadas. Tan solo 48 horas después

de la intervención, la cigüeña volvió a realizar el nido, como se puede observar en la figura 15, demostrando así la baja efectividad del dispositivo de rodillo. Se procedió a desmontarlo y se instalaron paraguas con técnicas de trabajo en tensión (figura 16) y se consiguió que la pareja de cigüeñas no realizase el nido de nuevo en este apoyo.

Figura 15. Nido tras haber instalado el sistema de rodillo.

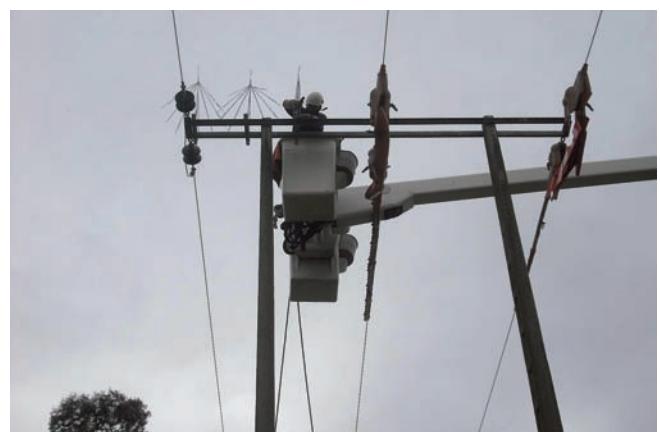
Figura 16. Instalación sistema antiposada tipo paraguas.

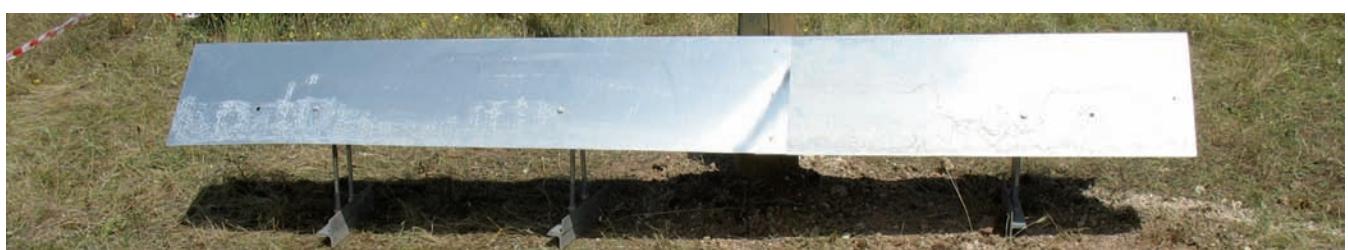
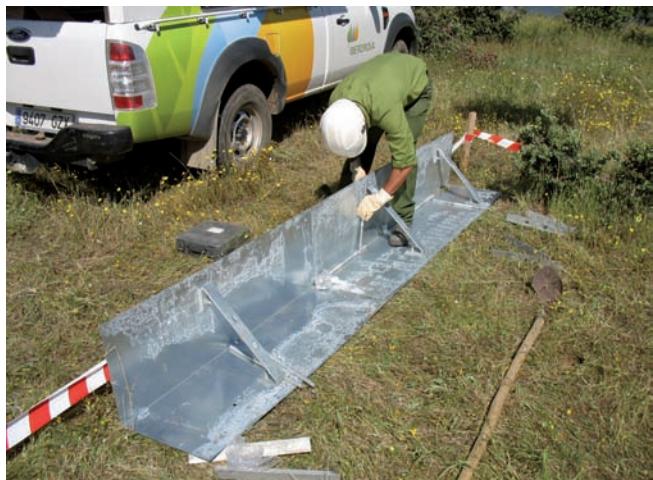
Figura 17. Tejadillo (vista frontal).

Figura 18. Tejadillo (en fase de montaje).

El tejadillo está formado por una chapa galvanizada plegada en un ángulo aproximado de 90° y por una estructura de varillas roscadas que sirve para la sujeción al apoyo. Este accesorio se monta sobre crucetas rectas asemejando a una techumbre, de ahí su nombre (figuras 17 y 18).

Debido a su peso (55 kg), pero sobre todo por su tamaño, se complica bastante la instalación del tejadillo. En días en los que la velocidad del viento sea muy

fuerte, será imposible su montaje. Habrá que tener en cuenta el esfuerzo añadido en punta al apoyo, por ser una superficie que ofrece resistencia al viento.

Se recomienda el montaje en instalaciones en construcción debido a que puede ser colocado sobre el apoyo antes de ser elevado este. La instalación en líneas en servicio se complica mucho por la necesidad de la ayuda para el izado y sustentación durante el montaje del dispositivo.

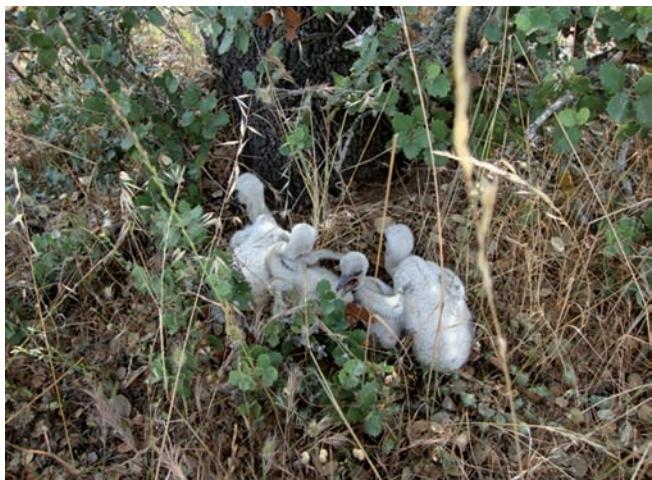
Figura 19. Cigoñinos trasladados (antes de subirlos al nido).

En primer lugar, se instaló el apoyo de madera (a 30 metros de distancia del apoyo metálico) con el nuevo nido que acogerá a los cigoñinos. Una vez hecho esto se procede a bajar a los cuatro cigoñinos (figura 19). A continuación, se retira el nido antiguo (figura 20) y se lleva al nuevo nido.

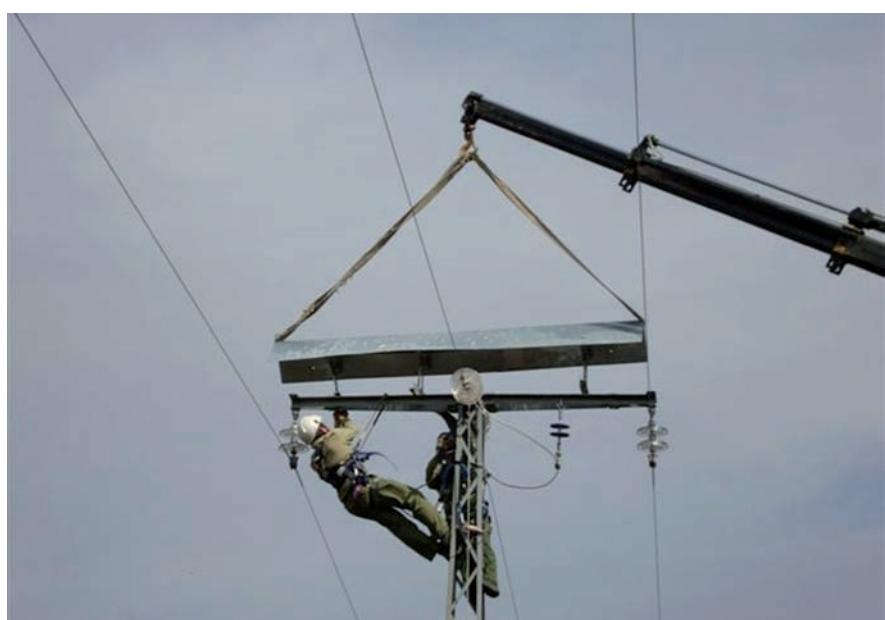
Con los cigoñinos en el suelo, el equipo de biólogos les realiza un reconocimiento y se disponen al colocarlos en su nuevo nido. Mientras, los técnicos comienzan a instalar el tejadillo sobre el apoyo metálico. Hay que destacar que para el montaje se contó con la ayuda de un camión pluma, ya que la instalación del tejadillo se hacía inviable sin su ayuda (figura 21).

Figura 21. Instalación del tejadillo.

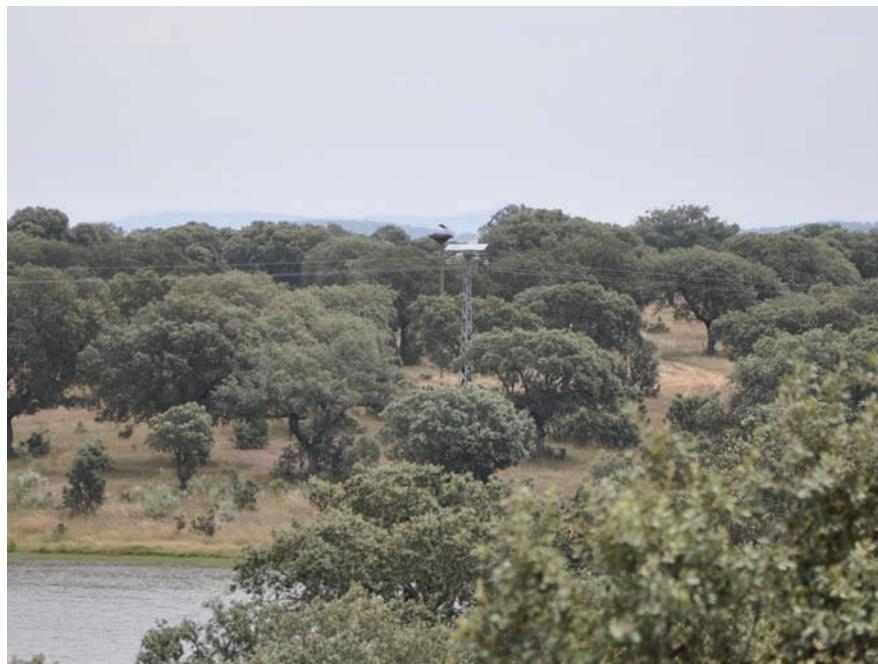
Figura 22. La cigüeña reconoce el nuevo nido.

Tras el montaje del tejadillo en el apoyo no se volvió a observar ningún intento de nidificación. En menos de una hora la pareja de cigüeñas ya había reconocido el nuevo nido (como se puede observar en la figura 22). El éxito de esta intervención fue rotundo.

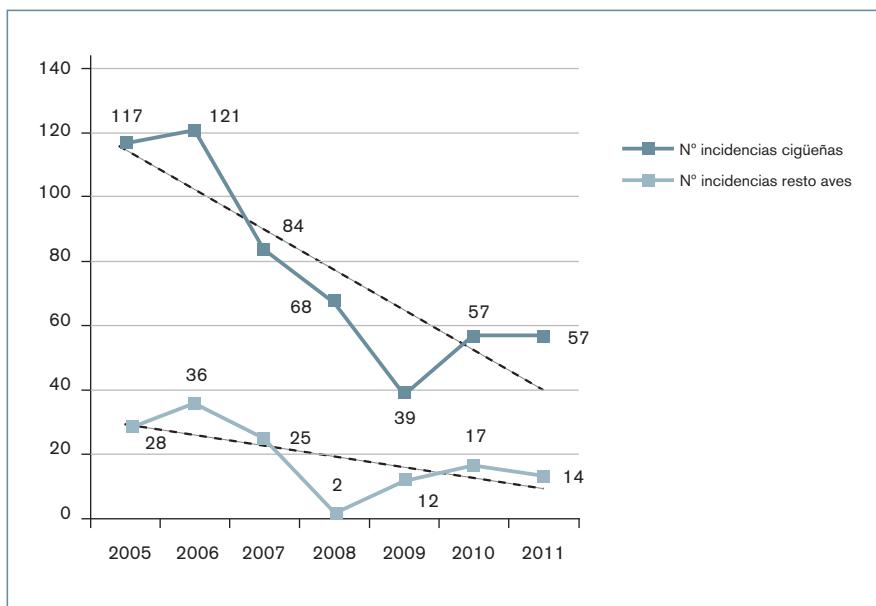
Figura 23. Evolución del número de incidencias en el suministro de Iberdrola Distribución Eléctrica S.A.U. en Extremadura por avifauna.

La tendencia de los índices “número de incidencias” y “TIEPI” se revela claramente a la baja (figura 23), síntoma evidente de que el trabajo efectuado hasta ahora está dando resultados positivos. Igualmente se ha observado que los índices relacionados con las interrupciones originadas por las cigüeñas oscilan siempre entre 5 y 10 veces las originadas por resto de aves (figura 24). De ahí que estos estudios estén centrados en estas aves.

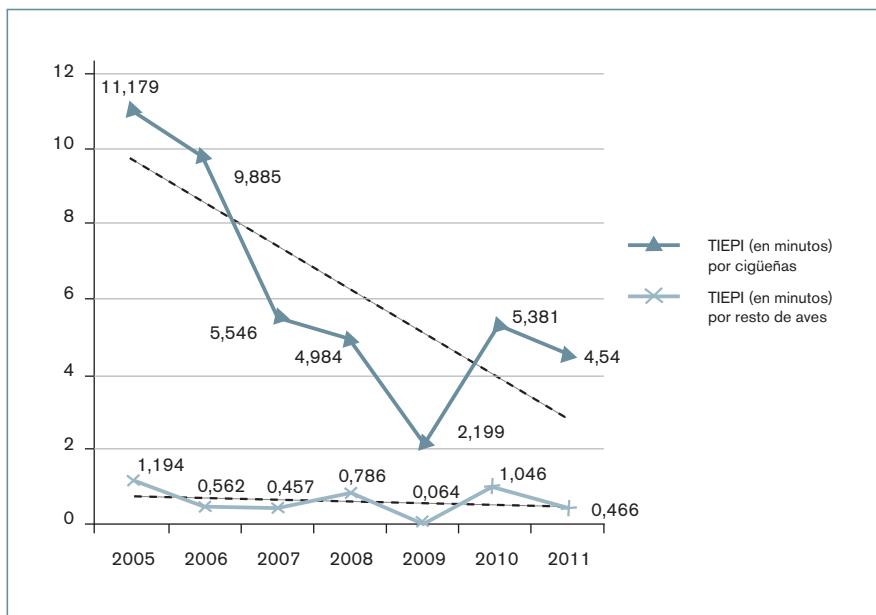
Figura 24. Evolución del TIEPI (en minutos) en el suministro de Iberdrola Distribución Eléctrica S.A.U. en Extremadura por avifauna.
