El papel de la digitalización tridimensional y el análisis estratigráfico en el estudio del patrimonio vitivinícola de Aranda de Duero (España)

Study of the cellars in Aranda de Duero, Spain

Alonso Blaya San Pedro¹, Silvia Nuere Menéndez-Pidal², Adela Acitores Suz², Alberto Polo Romero³, Julio Villalmazo Santamaría³, Fernando Blaya Haro²

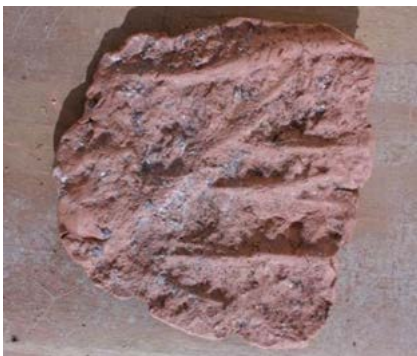
Figura 3. Huellas de picadas cruzadas. Imagen propia.

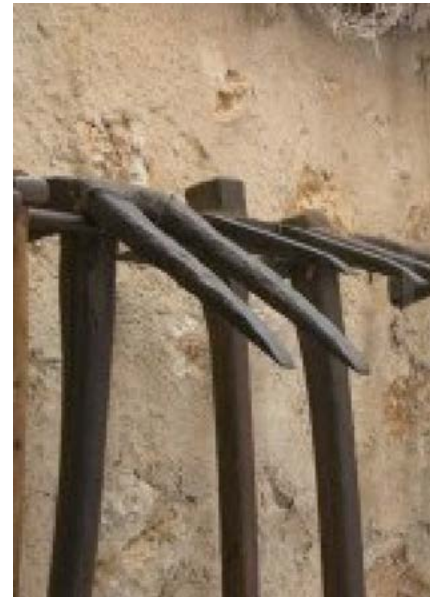
Figura 7. Picos afilados y planos. Imagen propia.

A partir de estas imágenes se establece una comparación y emparejamiento con herramientas históricas y actuales también digitalizadas (fig. 7), de manera que se pueda asegurar qué útil ocasionó la huella analizada y con qué técnica de elaboración fue realizada en cada caso.

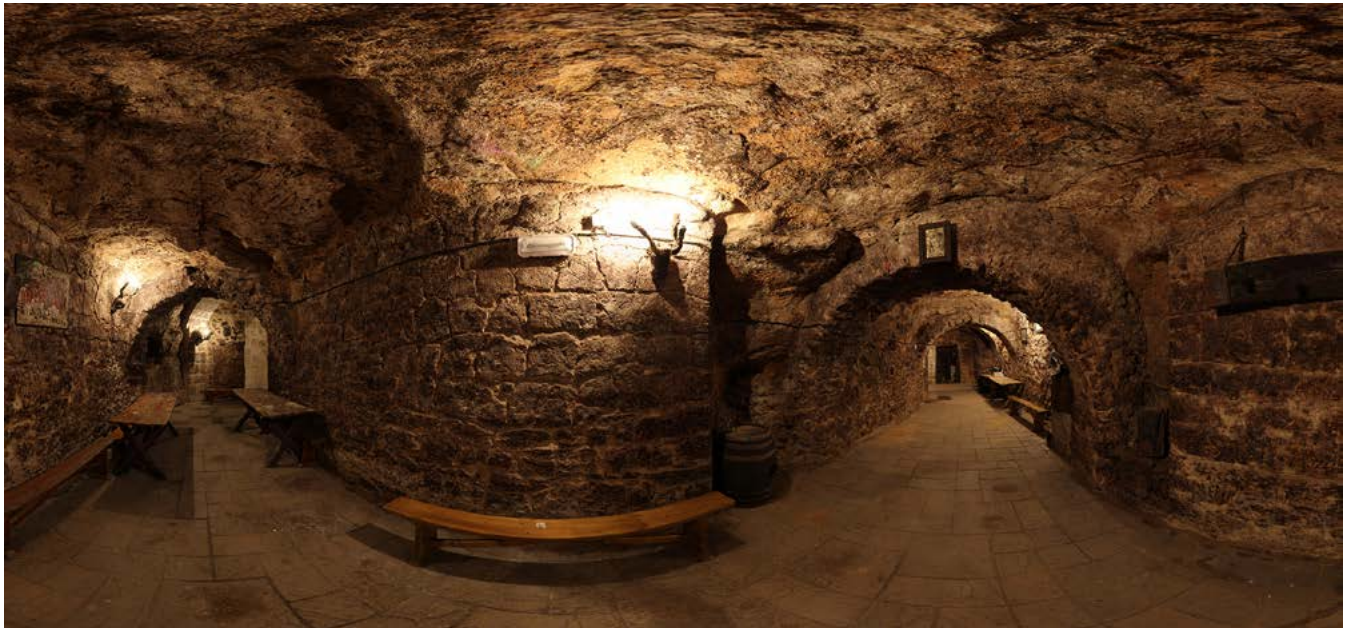
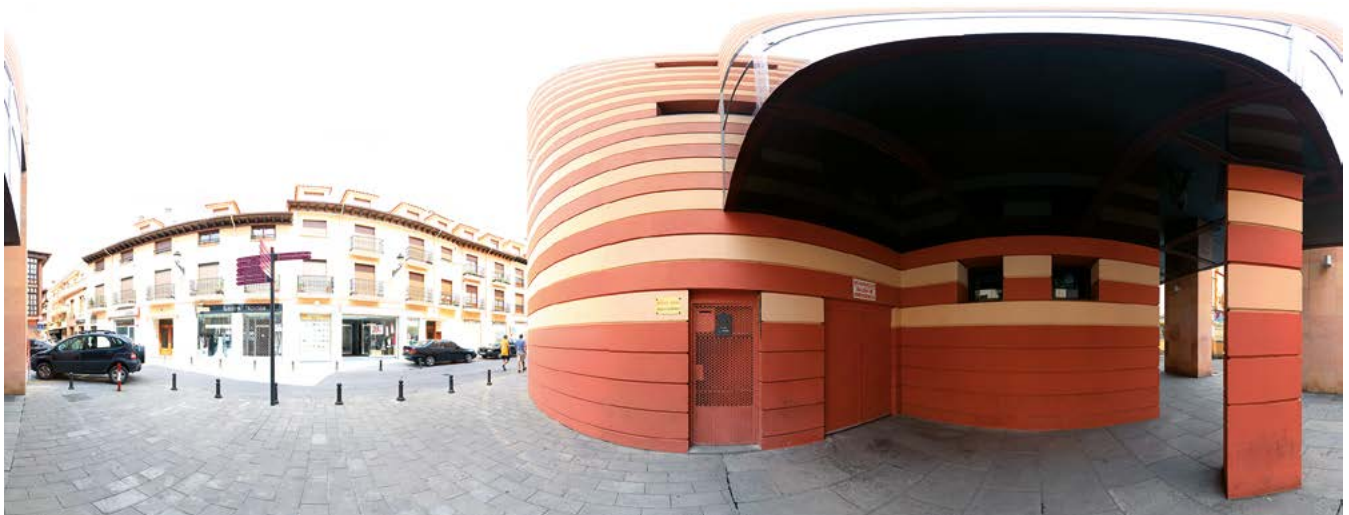
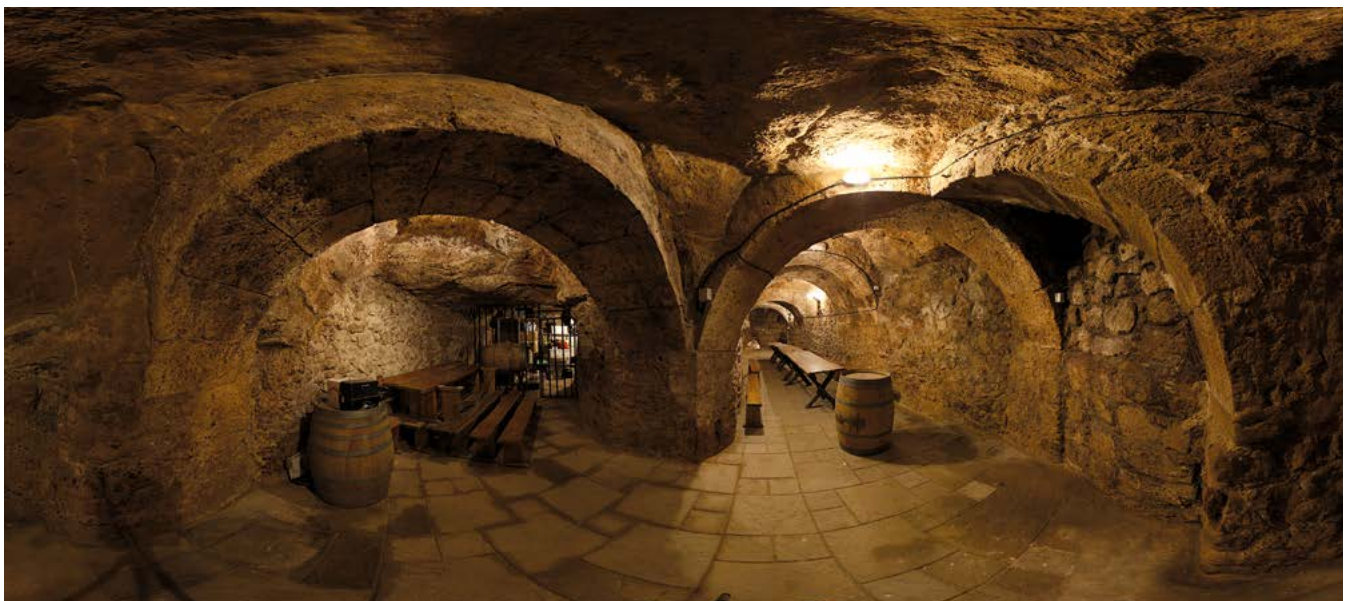
Figura 10. Bodega "Los Martínez", Peña El Jarro.

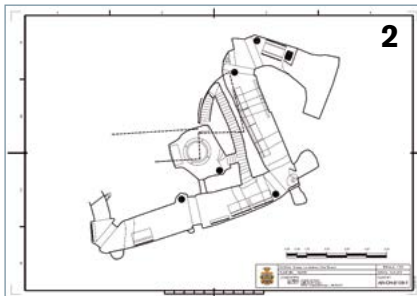
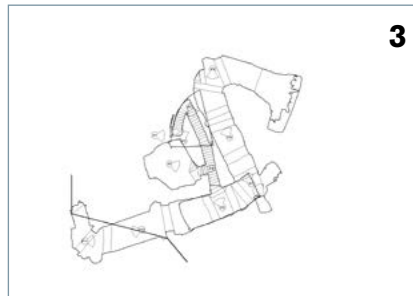
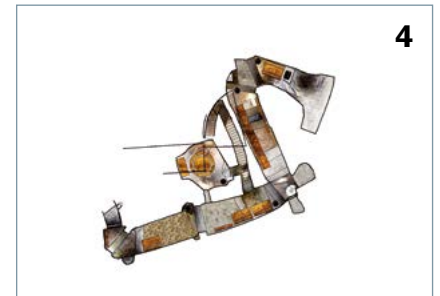
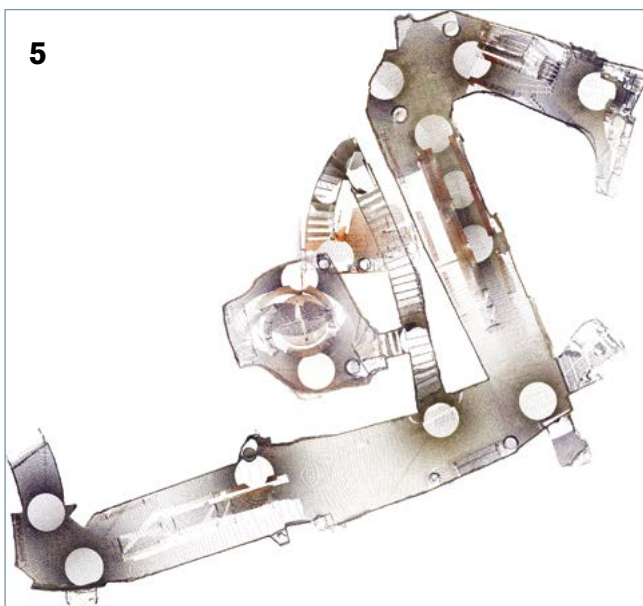
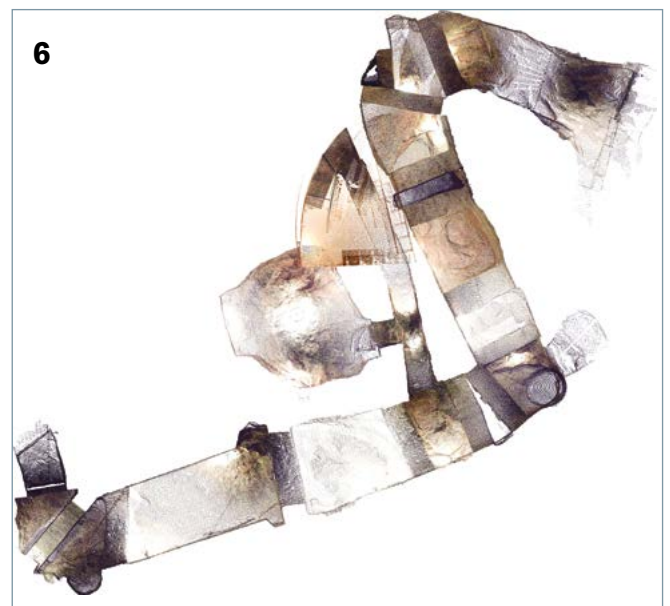
Documentación gráfica de la Bodega Los Martínez “Peña El Jarro” (material propio de los autores del artículo)

1. Infografía 3D realizada con escáner. 2. 3. 4. Planimetrías a escala y renderizadas con texturas realistas propias. 5. 6. Infografías de planificación del escaneo 3D.
